Sedimentationsanalyse im Bio-P-Becken der zentralen Kläranlage Rostock

Masterarbeit – Fares MILI, Februar 2022

Veranlassung und Rahmenbedingungen im Bio-P-Becken der Zentralen-Kläranlage Rostock

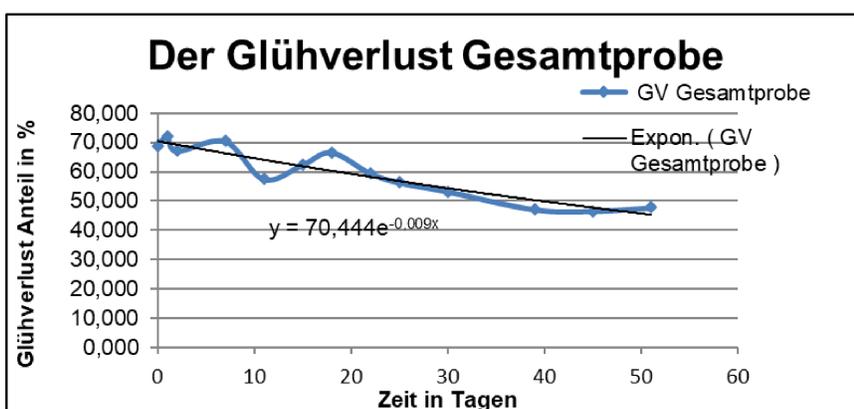
- Die abgeleiteten Funktionsgleichung zeigt den Zusammenhang von Alter und Glühverlust der Sedimentproben

$$GV = 70,444 * e^{-0,009*t} \quad \rightarrow \quad t = \frac{\ln\left(\frac{GV}{70,444}\right)}{-0,009}$$

der Glühverlust der Gesamtprobe vom Belebtschlamm

Hier wurde in einem kleinen Versuchsbecken über 6 ½ Wochen der mittel- bis langfristigen Abbauprozesse im Sediment beobachtet. Mit dem Ziel das Alter des Sedimentes herauszufinden bzw. die zeitliche Entwicklung festzustellen. Es wurde die Trockensubstanz und der Glühverlust (GV), der ein Maß für den Gehalt an organischen Substanz ist, über längere Zeit erfasst.

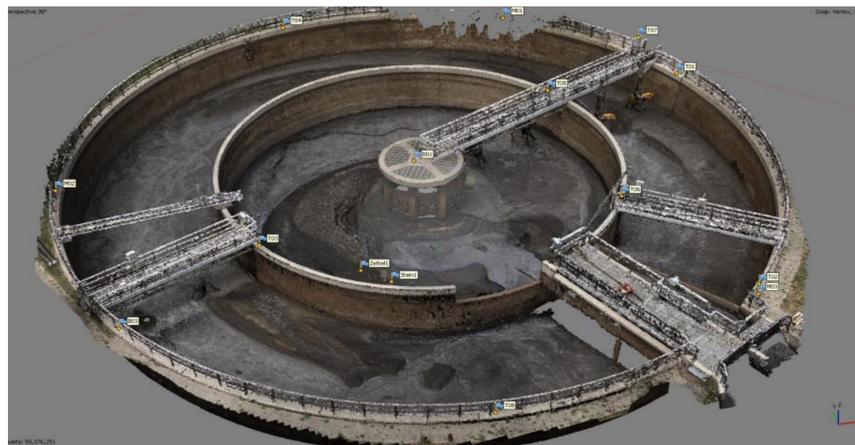
Abbildung 1: Ablagerungen im Bio-P-Becken – Photogrammetrische 3-D-Darstellung, Aufnahme mithilfe einer Drohne

Im Innenring:

- hinter den Rührwerken relativ viel Sediment
- vor den Rührwerken war aufgrund des Rücklaufschlammes keine Ablagerungen

Im Außenring:

- Hinter den Rührwerken gab es kein Sediment
 - Vor den Rührwerken nord-östlich sehr viel Sediment
- Das Gesamtvolumen der Sedimente betrug ca. 351 m³. Das sind 4% des Gesamtvolumens des Beckens von 8800 m³.

- Eine exakte Altersbestimmung des Sediment nach nur 6 ½ Wochen im Versuchsbecken ist schwierig
- Sediment hat sich in den schlecht durchströmten Totwasserzonen abgesetzt
 - Gründe: die runde Beckenform, Krümmung des Beckens
- Die genommenen Proben enthalten vor allem viele Pflanzenreste, Samen, tote Äste, Plastik usw. - anstatt Belebtschlammflocken

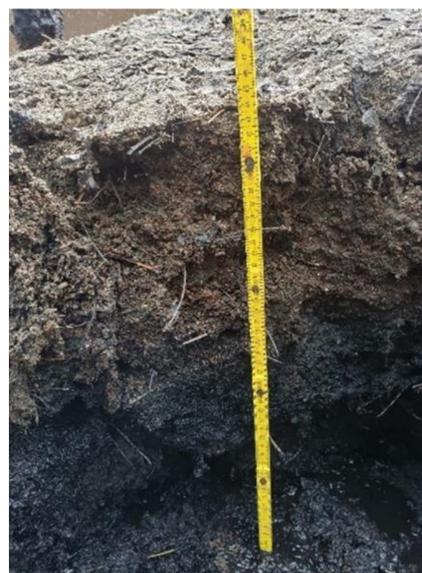
- Messpunkt 5 - Außenring: Schichthöhe 44 cm. mit drei Horizonte A, B + C..

- Obere Schicht 5A
➢ **GV = 66,57%**
- Mittelalte Schicht 5B
➢ **GV = 40,94%**
- Älteste Schicht 5C
➢ **GV = 20,69%**

- Bestimmung des Trockenrückstandes und des organischen Substanz um das Alter einordnen zu können
- Je geringer der GV, umso älter ist das Sediment
- TR-Bestimmung von der frischen Probe zur Korngrößenanalyse aus dem Bio-P-Becken
- Klassierung von Rückständen im getrocknetem Klärschlamm

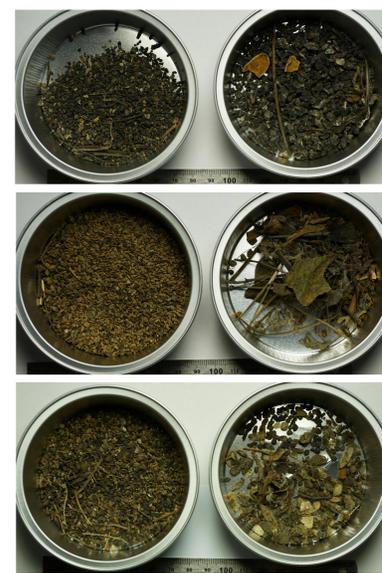
Körnergrößen 5A,5B,5C

- Die Vermutung war, Belebtschlammflocken zu finden, tatsächlich wurden wie die Bilder zeigen viele Pflanzenreste, Samen, Äste, Plastikteile, Textilienstücke, Ahornblatt, Kiefernadel, etc.
